## ENHED FOR FUNKTIONEL BILLEDDIAGNOSTIK, GLOSTRUP HOSPITAL

## Her kan et brilleetui være livsfarligt

## Optisk Tomografisk undersøgelse er godt supplement til MR

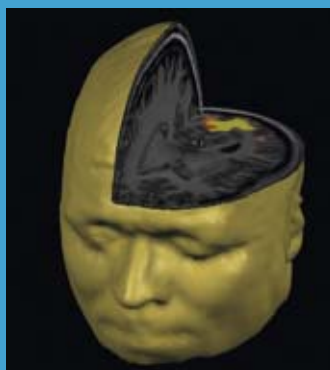
På fotoet til højre er iltningsgraden af blod målt under lysstimulering af venstre øje. Lysstimuleringen medfører nerveaktivitet, som igen ændrer blodets iltningegrad i hjernens baglap.

Denne undersøgelse kan bruges, hvis man vil have kortlagt, hvor forskellige centre i hjernen ligger. For tumorpatienter betyder det, at hvis tumor f.eks. ligger op ad centret, der styrer højre hånds bevægelse, kan man få kortlagt, hvor i motor cortex, at aktivering sker, når patienten bevæger hånden under billedoptagelsen. Dette vil give kirurgen nyttige oplysninger inden operation, så han så vidt muligt, kan undgå at lave sit operative indgreb i netop det område, der styrer motorikken af højre hånd.

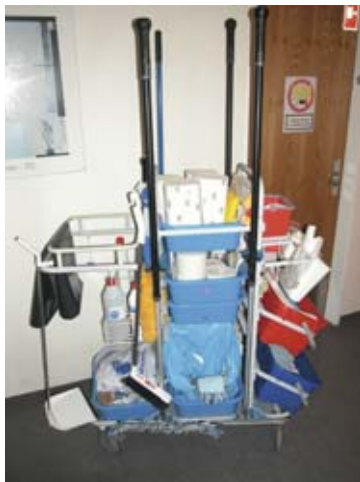
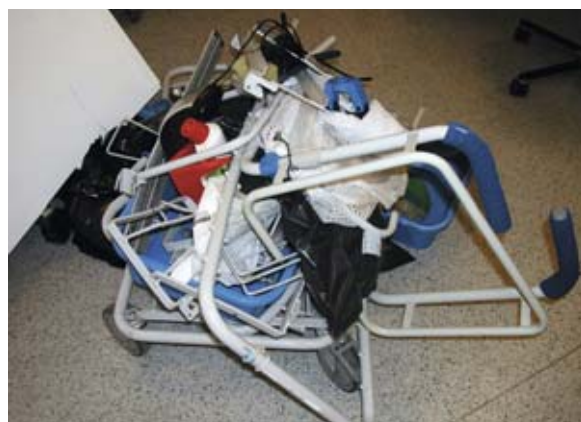
Billedet øverst til venstre viser en rengøringsvogn magen til den, der blev knust i skanneren. På billedet øverst til højre og nederst til venstre ses rengøringsvognen inde i skanneren. Billedet nederst til højre viser den knuste rengøringsvogn, efter at den er pillet ud af skanneren.

Afløseren forlader kollegaen, som starter rengøring i betjeningsrummet. Da hun skal ind til skanneren, husker hun at lægge alle sine metalting, men glemmer at rengøringsvognen også indeholder en masse metal. Hun tager vognen med ind, stiller den et stykke fra skanneren og vil gå ud af skannerrummet for at hente nogle ekstra rengøringssting, som hun har glemt i betjeningsrummet. Idet hun vender sig om, bliver rengøringsvognen hevet ind og krøllet fuldstændig sammen i skanneren. Billederne taler deres eget sprog. Lykkeligvis kom ingen personer til skade. Skanneren fik taget magnetfeltet af, for at man kunne få rengøringsvognen ud. Først efter fire dages nedetid kunne vi igen skanne patienter. □
